Góra zamkowa w Mielniku w świetle ostatnich badań terenowych

"Podlaskie Zeszyty Archeologiczne", 4, 2008,
s.[223]-245

GÓRA ZAMKOWA W MIELNIKU W ŚWIETLE OSTATNICH BADAŃ TERENOWYCH

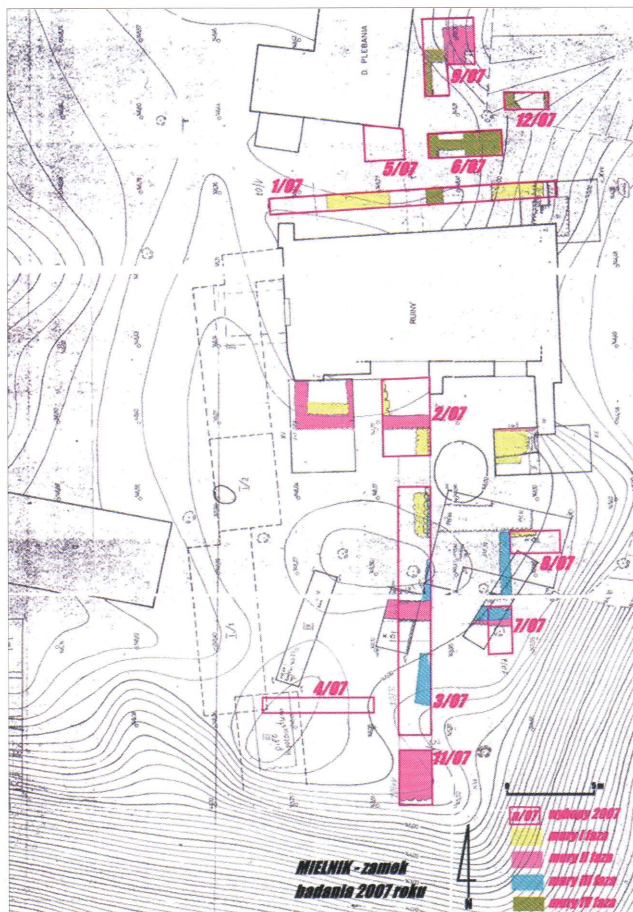
Ryc. 1. Plan sytuacyjno – wysokościowy: Po zachodniej stronie góra zamkowa – część wyższa zwana grodziskiem z ruiną cerkwi, część niższa z ruiną kościoła parafialnego. Na wschód od góry zamkowej obszar prawosławnego cmentarza – domniemany człon grodu, oraz po północnej stronie podgrodzie.

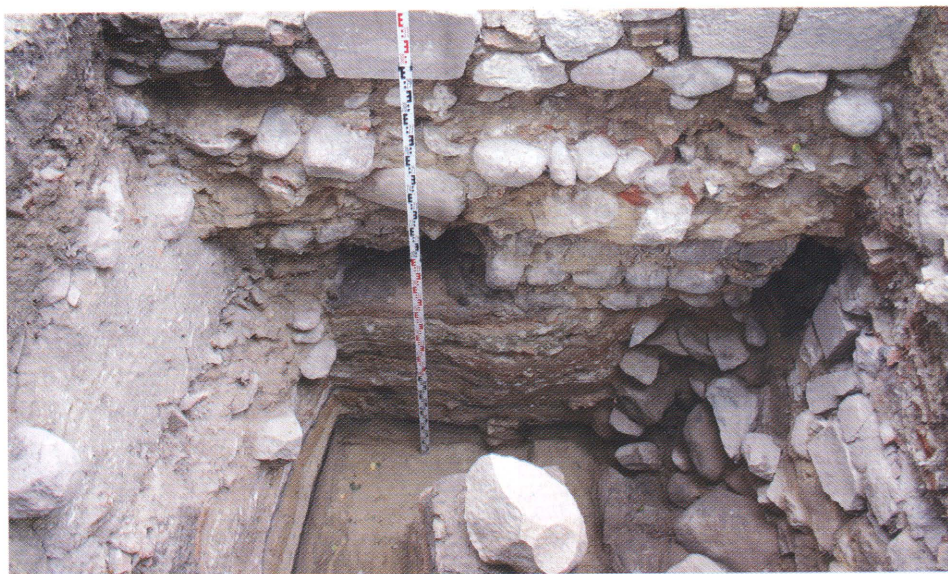
Ryc. 2. Lokalizacja wykopów i reliktów murów na terenie dolnego zamku.

Łącznie przebadano powierzchnię 124,5 m², w ramach 12 wykopów. Ze względu na brak dostępu do dokumentacji z badań w 1988 r. nie było możliwe zastosowanie ciągłej numeracji jednostek badawczych. Dlatego nadawano oznaczenia cyframi arabskimi, przełamanymi przez numer roczny.

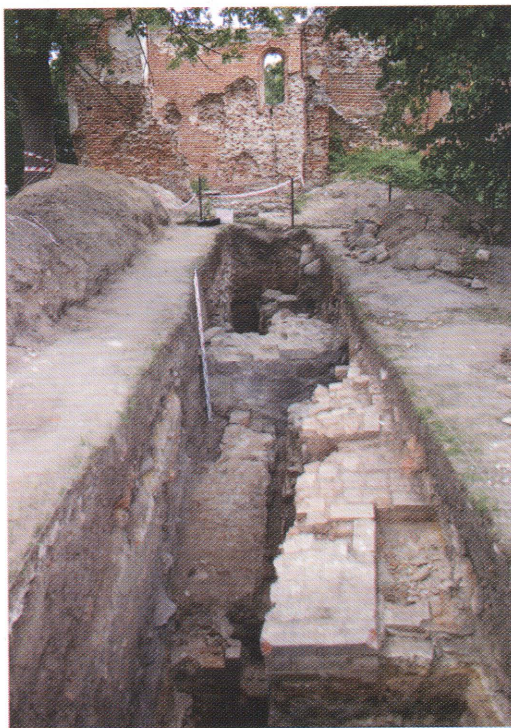
Ryc. 3. Zdjęcie 1. Wykop 2. Widok od S na lico południowej ściany kruchty ulokowanej między zakrystią i korpusem świątyni (II faza). Po prawej stronie widoczny starszy relikw fundamentu W-N narożnika wieży (I faza). Fot. A. Andrzejewska

W świetle dokonanych odkryć ustalono, że do korpusu świątyni od południa poza zakrystią przylegały dwa inne pomieszczenia. Ich funkcji na tym etapie badań nie można do końca zdefiniować, ale przynajmniej środkowe odkryte w tym sezonie w omawianym wykopie, mogło pełnić funkcję bocznej kruchty. Pod nią nie było podziemia, a dwie zarejestrowane ceglano-guzowe komory grobowe stanowiły miejsce na pochówki zagłębione w ziemi. Podobne krypty odnotowano w pomieszczeniu sąsiadującym od zachodu, eksplorowanym w roku 1987. Kolejny starszy poziom stratygraficzny odnotowany w omawianym wykopie wiąże się z relikwami dwóch murowanych obiektów. Pierwszy, odsłonięty we wschodnim profilu, to północno-zachodni narożnik fundamentu i odcinek zachodniej ściany budowli rozlokowanej we wschodniej części plateau dolnego zamku. Zarówno obserwowany odcinek południowego muru kruchty jak i zakrystii (co odnotowano w trakcie poprzednich badań) częściowo posadowiony był na pozostałościach tej budowli. Fundament opisywanego relikwu zbudowany był z 3 warstw dużych eratyków układanych bez zaprawy. Głębokość fundamentu wynosiła 0,6-0,7 m, a od-

sadzka od lica wyżej zachowanej ściany miała szerokość ponad 0,7 m. Ściana i narożnik zostały wykonane z kamiennych ciosów oraz miejscami kamienia łamanego na zaprawie wapiennej. Ściana zachowała się na wysokość 4 warstw kamieni równą blisko 1 m.

Drugi, starszy stratygraficznie fundament przebiegający na osi N-S, odsłonięto w profilu zachodnim wykopu, w jego odcinku obejmującym szerokość kruchty. Jego relacja do fundamentu kościoła nie jest w pełni czytelna i kwestia ta wymaga dalszych badań. Zachowany odcinek długości ok. 2,6 m z jednej strony ogranicza fundament południowej ściany korpusu świątyni a z drugiej fundament południowej ściany kruchty.

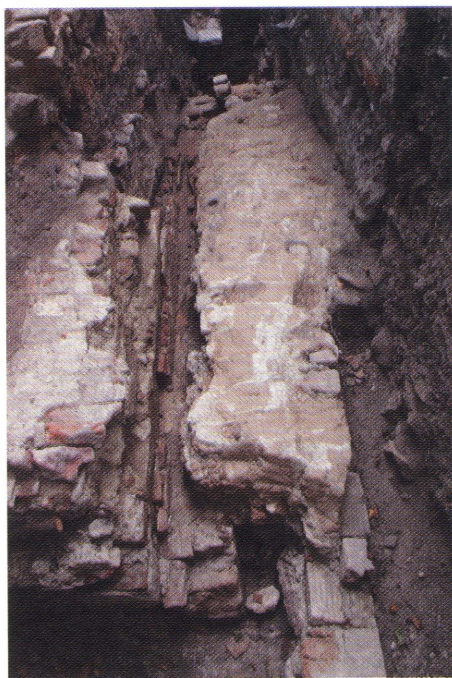
Ryc. 4. Zdjęcie 2. Wykop 3/07. Widok od S. Na dalszym planie ruina kościoła. W wykopie ceglane kanały systemu hipocaustum widoczne wewnątrz domu zamkowego (II faza). Najwyżej posadowione ceglane relikty to podwalina z XVII w. Fot. A. Andrzejewska

Ryc. 5. Zdjęcie 3. Wykop 3. Zbliżenie
na kanały systemu hipocaustum.
Widok od N. Fot. A. Andrzejewska

Kolejnym, młodszym, reliktem odsłoniętym w wykopie był odcinek północnej ściany domu zamkowego. Korona muru, o grubości ponad 1,1 m, odnotowana została na głębokości 145,42-145,51 m n. p. m. Na głębokości 144,10 m n. p. m., znajdowała się odsadzka, o szerokości 0,3 m, notowana tylko w licu północnym muru. Partia fundamentowa lica południowego nie mogła być obserwowana ze względu na konieczność zachowania odsłoniętych kanałów wewnątrz budowli. Stopa fundamentowa muru znajdowała się 2,9 m poniżej gruntu czyli na głębokości niwelacyjnej 142,40 m n. p. m. Ściana do poziomu odsadzki zachowała się na wysokość 5 warstw kamieni. Lica wykonano bardzo starannie z łamanego kamienia spajanego zaprawą wapienną. Poniżej odsadzki mur składał się z 8 warstw eratyków na zaprawie wapiennej. Grubość fundamentu o ile nawet nie uwzględni się ewentualnej odsadzki po stronie południowej wynosiła 1,6 m. Po stronie południowej muru w wykopie natrafiono na ceglane poziome i pionowe kanały, ogrzewania hipocaustum. Zajmowały one niemal całą przestrzeń tej części wykopu i dlatego nie eksplorowano jej do calca. Do budowy kanałów użyto cegieł wypalanych oraz suszonych na słońcu, a miejscami tylko ciosów kamiennych. Ogrzewano w ten sposób zapewne reprezentacyjno-rezydencjonalne pomieszczenia zamku. Poniżej spodziewać się należy pomieszczenia piwnicznego mieszczącego piec hipocaustum.

Następny poziom stratygraficzny powstały już po zniszczeniu domu zamkowego, wiązał się z kolejną fazą zagospodarowania tego miejsca. Na poziomie zachowanej korony ściany domu zbudowano bruk dziedzińca zamkowego. Wzdłuż profilu wschodniego wykopu zanotowano pozostałości 3 budynków drewnianych, lub może nawet szkieletowych, posadowionych na murowanych podmurówkach. Dwa z nich wyposażono w kamienne podmurówki, wykonane z rozbiórkowego materiału pozyskanego ze ścian domu zamkowego. Trzecia z podmurówek wykonana była z cegieł łączonych gliną i słabą zaprawą wapienną. W części południowej wykopu natrafiono na posadzkę, wykonaną starannie z kawałków cegieł, znajdująca się w drewnianym budynku, którego relikty nie zachowały się. Budynek ten ułożony był wzdłuż krawędzi południowego stoku wyniesienia.

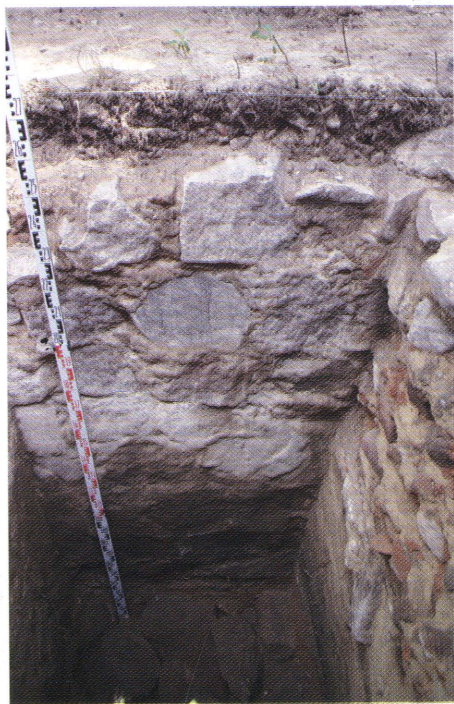
Ryc. 6. Zdjęcie 4. Wykop 9. Lico zachodniego muru
budowli ułożonej w NE narożniku umocnień
(II faza). Fot. A. Andrzejewska

Poza tym natrafiono w wykopie na pozostałość północno-zachodniego narożnika kolejnej budowli, wykonanej z podobnego materiału oraz w podobnej technice jak odkryty w wykopie 3/07 dom zamkowy z ogrzewaniem hipocaustum. Grubość murów wynosiła ok. 1,6 m. Ich korona znajdowała się na głębokości 20 cm od powierzchni gruntu. Zewnętrzne lico zachodniej ściany, odsłonięte w wykopie, wykonane było starannie z 9 warstw łamanych kamieni na zaprawie wapiennej. Ściana zachowała się do wysokości 2,1 m, a posadowiona była na głębokości niw. 143,60 m n. p. m. Poniżej znajdowały się wielkie eratyki w warstwie gliny twardej jak beton. Ze względu na wymiar wykopu i głębokość zalegania wielkich kamieni nie było możliwe ich wyciągnięcie. Dlatego nie znamy miąższości tego fundamentowania oraz jego rzutu. Na wysokości wykopu 9, w wykopie VIII, ulokowanym po drugiej stronie plebanii, obserwowano sztuczne nadsypanie stoków w celu poszerzenia przestrzeni dolnego zamku. W tej sytuacji zastosowanie kamiennego fundamentu o głębokich odsadzkach lub szerokich kamiennych ław, jak to miało miejsce w przypadku partii narożnikowych budowli rejestrowanej w wykopach 2, 3 i 7, nie odbiega od stosowanych rozwiązań. Opisany relikut ulokowany jest na skraju północnej krawędzi wyniesienia na linii prawdopodobnego

W północno-wschodnim narożniku poszerzonej przestrzeni założenia wzniesiono inną budowlę, która znalazła się również na linii obwodu obronnego. Jej relikty nie są rozpoznane w stopniu dostatecznym, ale już na obecnym etapie badań stwierdzić można, że była to solidna konstrukcja, oparta na kamiennej ławie wykonanej z ogromnych kamieni eratycznych. Odsłonięty jej północno-zachodni narożnik i zewnętrzne lico ściany zachodniej jak i odcinek korony ściany północnej, o grubościach 1,6 m, charakteryzują się starannym wykonaniem. Lica murów wykonano z łamanego kamienia, spajanego wyjątkowo twardą wapienną zaprawą.
