"Rocznik Białostocki", 11, 1972, s. [283]-303

ARCHITEKTONICZNE ZABYTKI MIASTA WĄSOSZY ORAZ BADANIA
TERENU DAWNEGO ZAMKU

Architectural monuments in Wąsosz and an investigation of the site of the
earlier castle

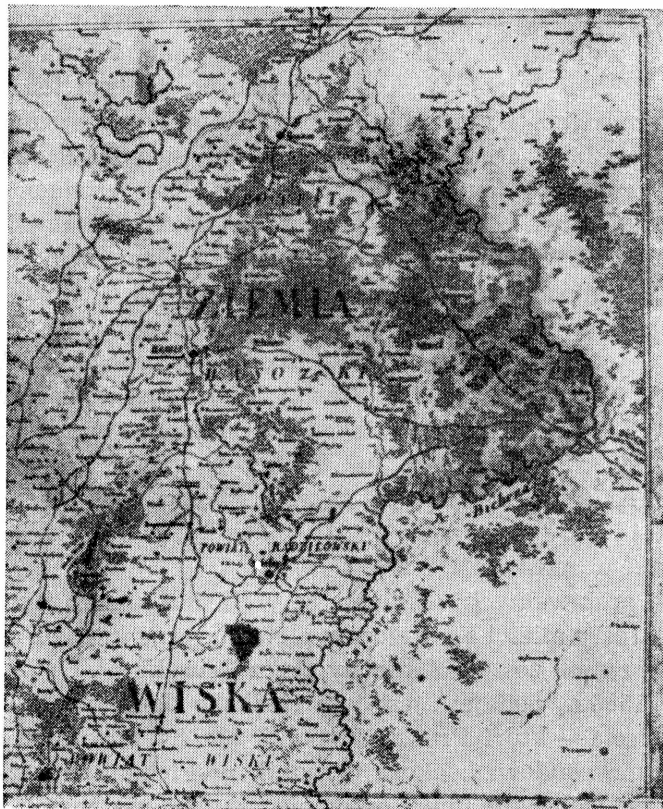
Ryc. 1. Wąsosz na mapie Partheesa z końca XVIII w.

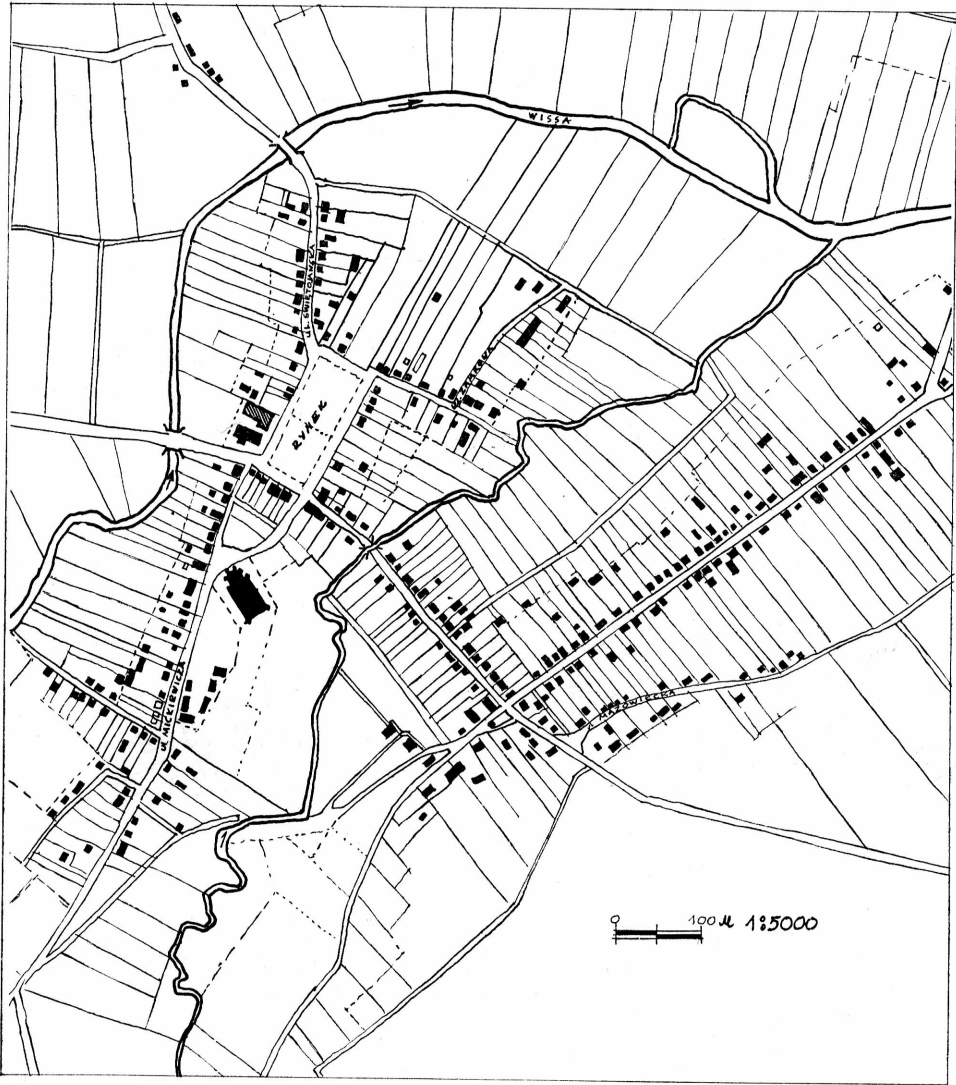
Ryc. 2. Schematyczny plan całego miasta z oznaczeniem zabytków. Wg planu oprac. w PKZ w 1960 r.

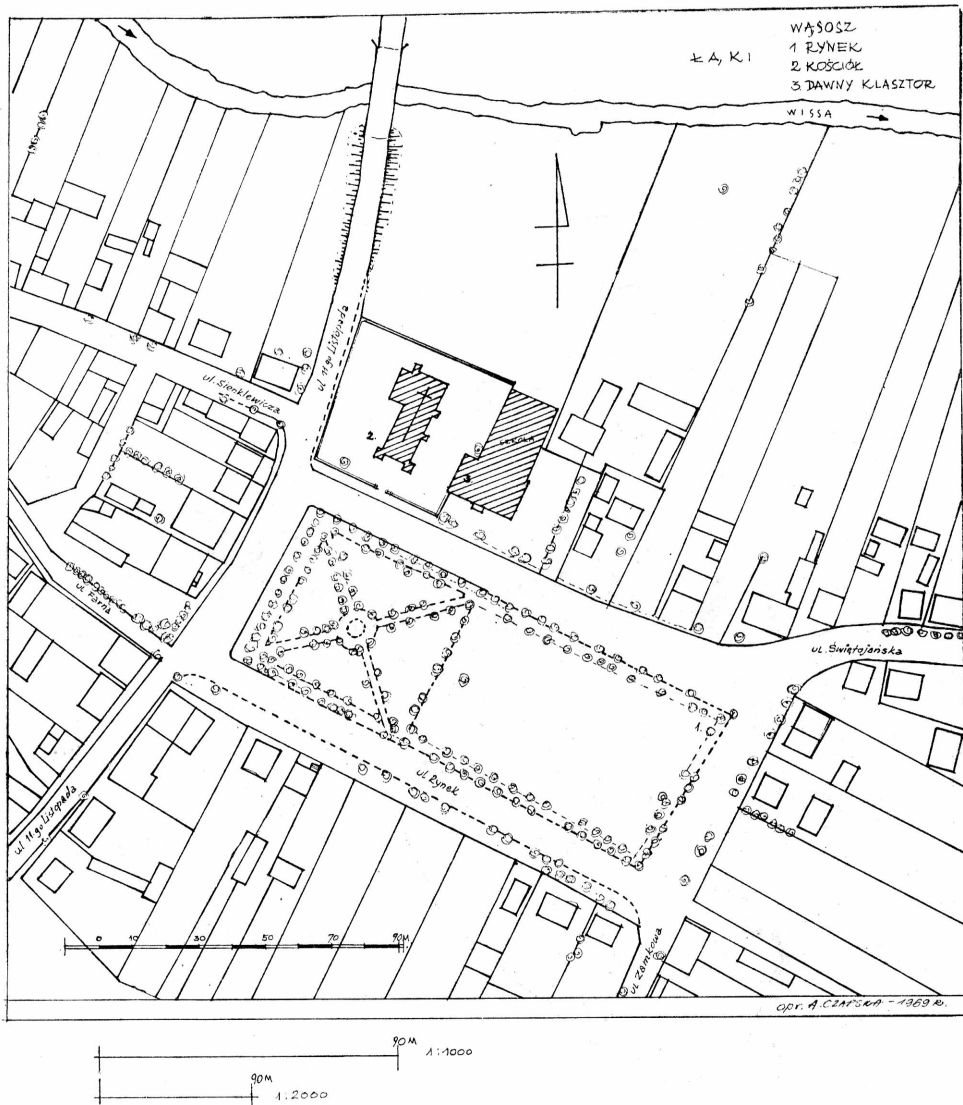
Ryc. 3. Plan rynku w skali 1 : 1000. Oprac. A. Czapska 1969 r.

Duży, charakterystyczny dla tych terenów rynek ma proporcje 2 kwadratów. Główna droga przebiegała wzdłuż krótszej pierzei zachodniej i prowadziła przez most nad Wisłą na północ do Szczuczyna i na południowy zachód, przez most na Ostasi do Radziłowa.

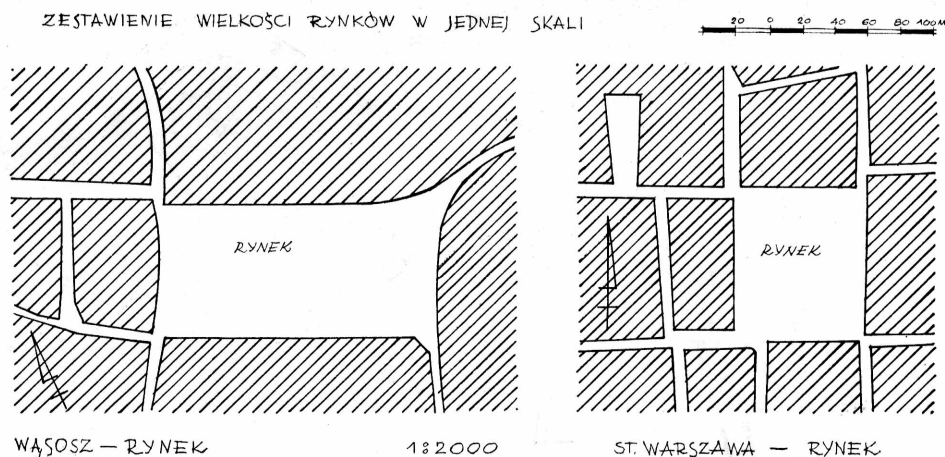
Ryc. 4. Zestawienie w jednej skali rzutów rynków w Waśoszy i rynku staromiejskiego w Warszawie. Oprac. A. Czapska 1969 r.

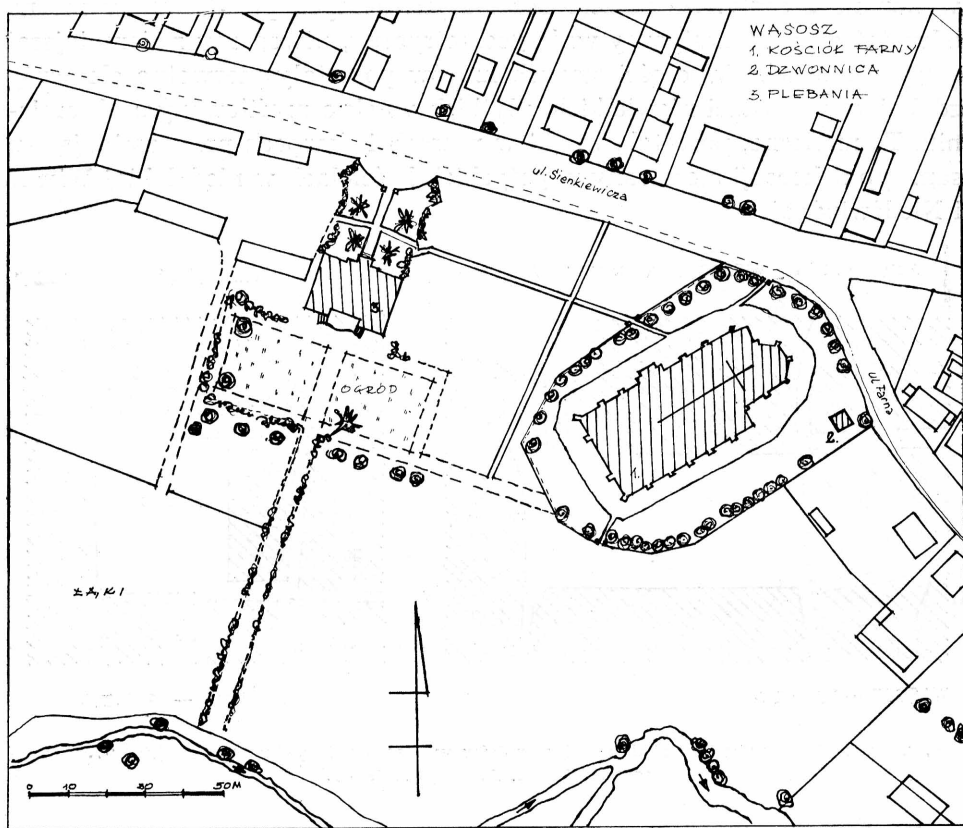
Ryc. 5. Wąsosz, plan sytuacyjny kościoła parafialnego w skali 1 : 1000. Oprac. A. Czapska 1969 r.

kościół parafialny. Był to murowany budynek gotycki⁶, orientowany. Niestety w większej części zburzony w czasie I wojny światowej odbudowany został jako neogotycki. Pozostał stary rzut kościoła podłużnego w dawnym zarysie. Stare mury ze skarpami do wysokości 2,5 do 3,0 m są

wykonane z cegły. Na reszcie pozostałych dolnych partii murów można odczytać charakterystyczny wzór geometryczny, utworzony z ciemniejszej cegły zendrówki. W części starych murów pozostały pierwotne elementy zdobnicze w postaci niewielkich, płytkich wnęk o profilowanym obramieniu. Te nieliczne, pozostałe wnęki w murach i skarpach przypominają ten sam typ dekoracji stosowany w gotyckich kościołach w niedalekiej Wiznie i Niedźwiadnej.

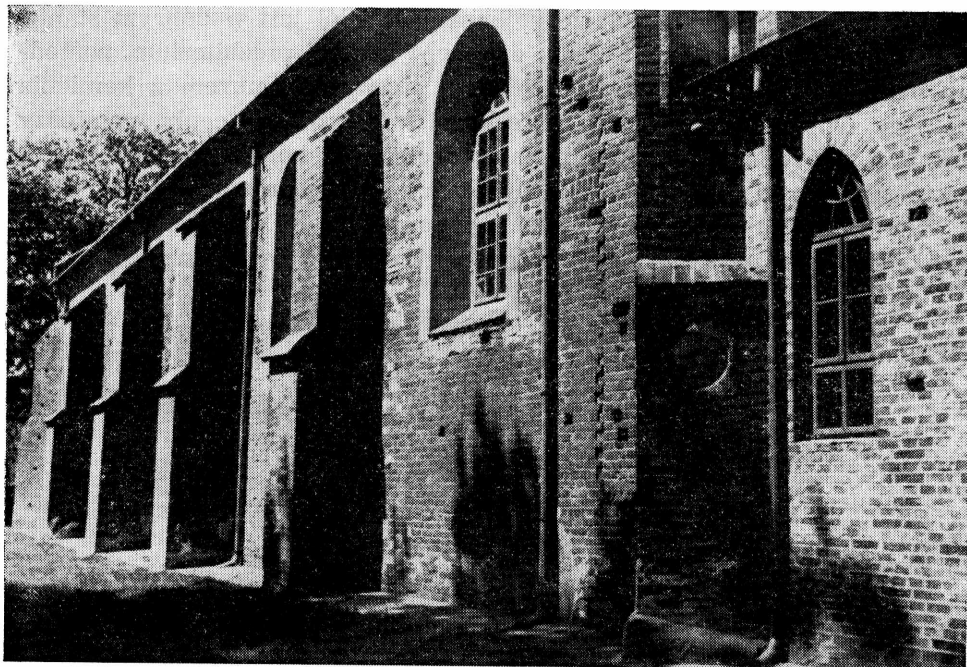
Ryc. 6. Kościół parafialny z resztkami dawnych murów w dolnych partiach. Fot. W. Paszkowski 1971 r.

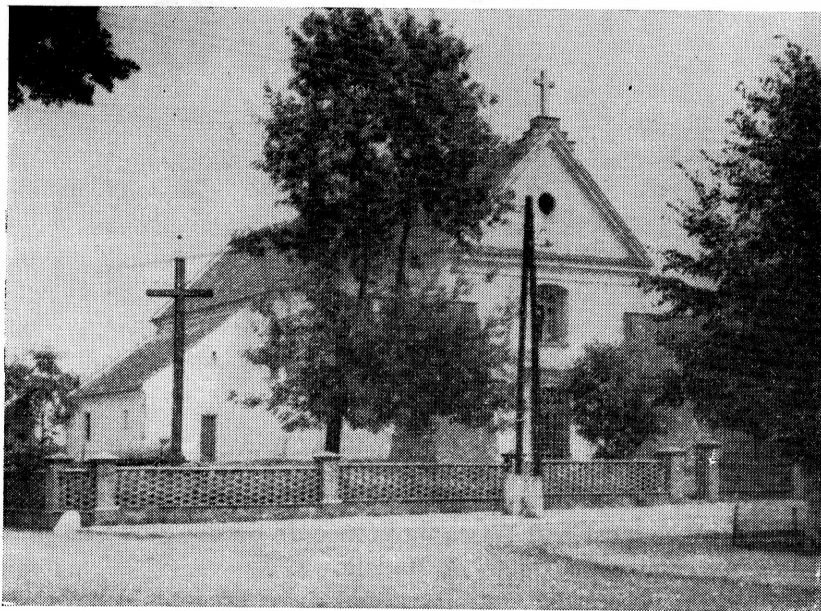
Ryc. 7. Kościół poklasztorny, widok od strony rynku. Fot. A. Czapska 1967 r.

Kościół w rzucie jest niewielkim prostokątem o wymiarach 10×27 m o prosto zakończonej absydzie, z mурowanymi wokoło skarpami. Od północy dobudowano zakrystie. Elewacje są proste, bez dekoracji. Elewacja

frontowa ma dwie duże skarpy z uskokami, pomiędzy którymi na osi znajduje się prostokątny portal wejściowy, zwieńczony u góry niewielkim profilowanym prosto gzymsem. Ponad portalem duże okno zakończone płaskim łukiem oświetla chór muzyczny. Wysoki tympanon trójkątny ma na szczycie zakończenie w formie trzech uskoków, na których został ustawiony krzyż. Dach dwuspadowy, kryty dachówką, posiada na środku niewielką, prostą sygnaturkę, drewnianej konstrukcji z krytym blachą spiczastym hełmem. Kościół jest orientowany z niewielkim odchyleniem ku północy.

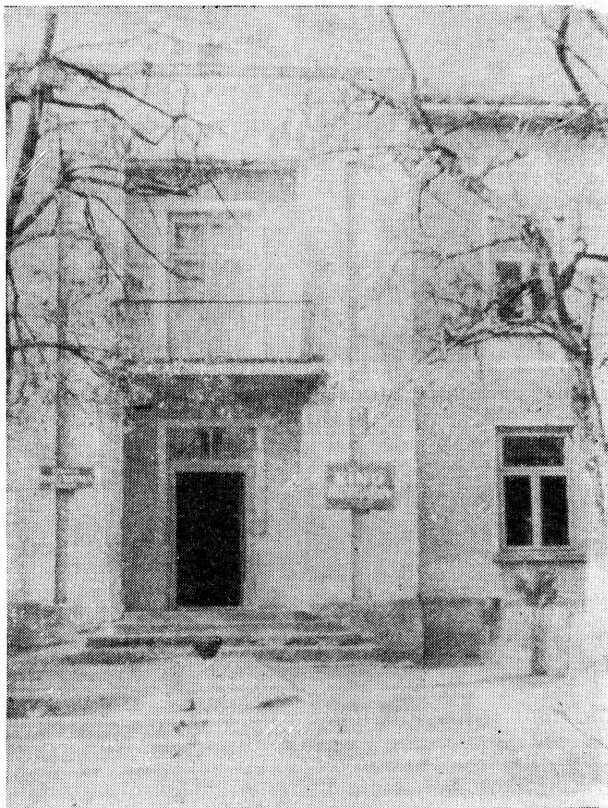
Ryc. 8. Budynek dawnego klasztoru, obecnie szkoła. Fot. A. Czapska 1967 r.

Kościółek łączył się z budynkiem klasztoru karmelitów, który po zniszczeniach w początkach XX w. przebudowano na szkołę. Z dawnego wystroju architektonicznego do dziś nic nie pozostało.

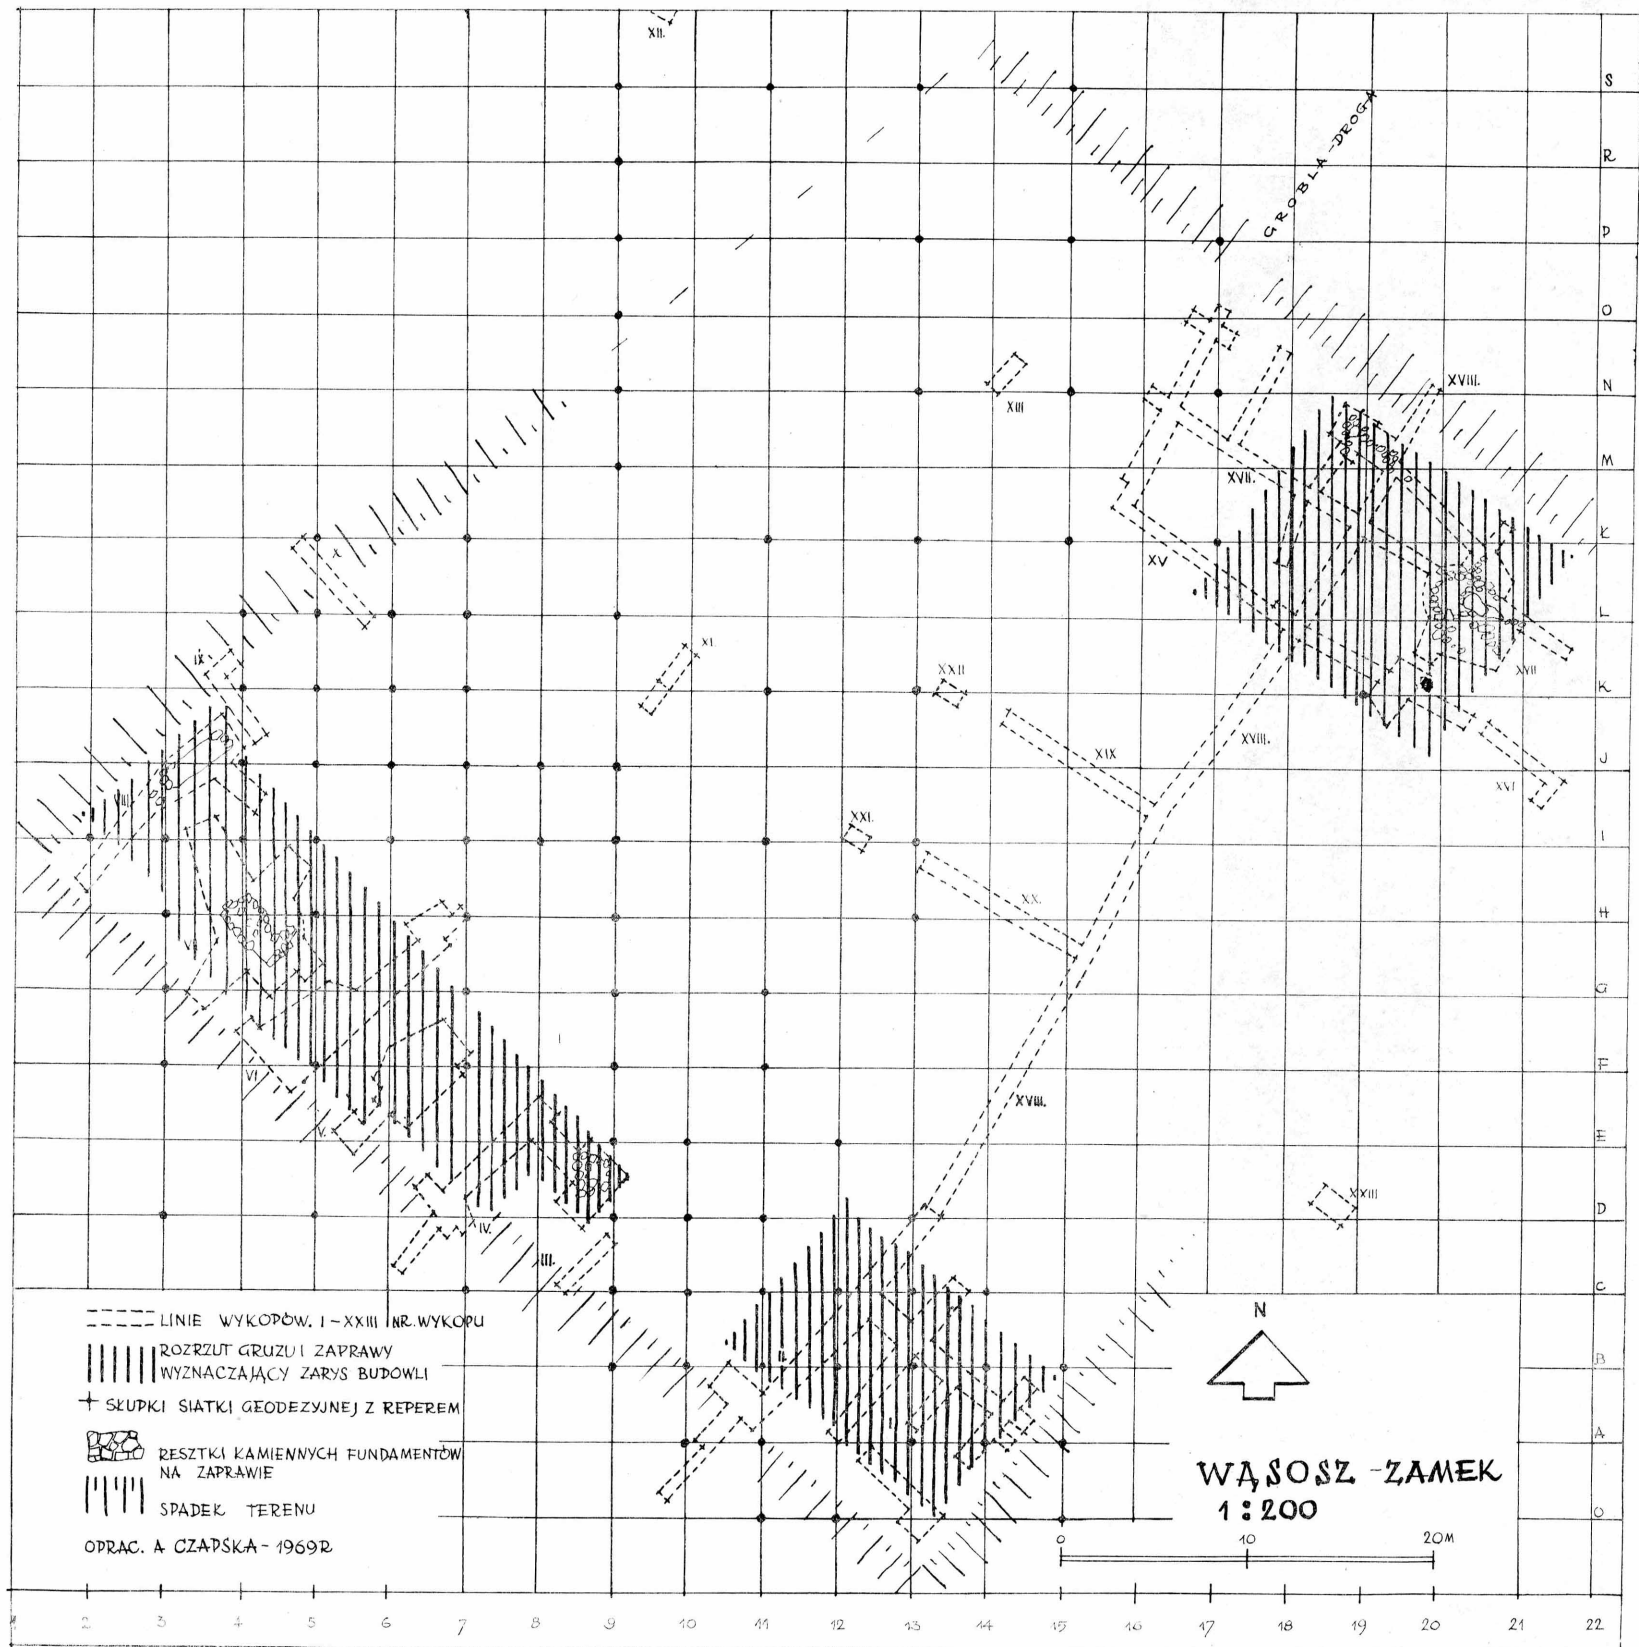
Ryc. 12. Zarys terenu wykopisk z oznaczeniem sondaży robionych w czasie badań. Oprac. A. Czapska 1969 r.

Na załączonym szkicu terenu przebadanego z naniesioną siatką geodezyjną wykopy zostały oznaczone numerami, z których najciekawsze okazały się od strony rzeki: IV, V, VI, VII, VIII oraz I II (za drogą — groblą). Teren objęty wykopaliskami należy obecnie do 3 właścicieli i stanowi w większości nieużytki, pastwiska i łąki.

Pierwsze sondy — wykopy oznaczone na rysunku numerami I—XV obejmowały teren badany w 1968 r. Przeprowadzone badania wykonanych wykopów pozwoliły na odnalezienie fragmentów dolnej, najniższej części fundamentów murów wykonanych z kamienia polnego, łączonego zaprawą częściowo glinianą, częściowo wapienną (tab. 1)¹¹.

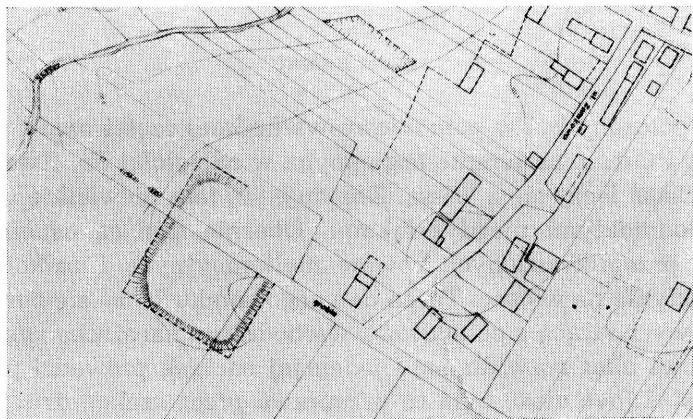
Ryc. 10. Schemat sytuacyjnego planu miejsca po dawnym zamku.
Oprac. D. Służewska

Zamek zajmował teren, który niewiele wznosi się obecnie ponad otaczające łąki i zachował w planie zarys prostokąta o bokach ok. 70×60 m. Na zachód od drogi zarys nieregularny resztek ruin tworzy prostokąt, którego bok załamuje się od północy tworząc nieregularny występ, gdzie zapewne znajdował się wjazd do zamku od strony miasta. Mury zamku były wzniesione z kamieni i cegły, której resztki znajdują się na całym terenie pod murawą.

Zamek otoczony był pewnie wkoło wodą, a gwałtowny spadek terenu może być fragmentem dawnej fosy.

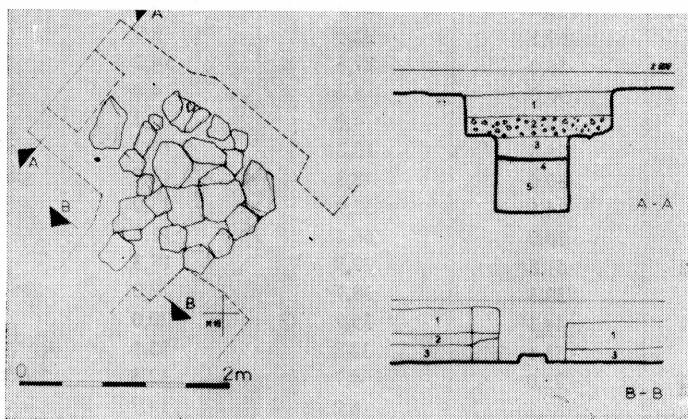
Ryc. 11. Fragment wykopu z odnalezionymi resztkami kamiennych fundamentów. Oprac. D. Służewska 1969 r.

Kamienie tej części muru układane były na podłożu glinianym i tworzyły mur szerokości ok. 1 m, wygięty lekko w łuk. Niestety zarys jest niezbyt czytelny, gdyż mur nie tworzy linii ciągłej, jest poprzerywany, ma zniszczone boczne krawędzie. Górna warstwa znajdowała się na głębokości 30 cm pod powierzchnią ziemi. Dalsze sondaż nie wykazywały w tej części istnienia zachowanych jeszcze fragmentów murów ciągłych. Pojedyncze i niewielkie zgrupowania kamieni występowały jeszcze tylko w wy-

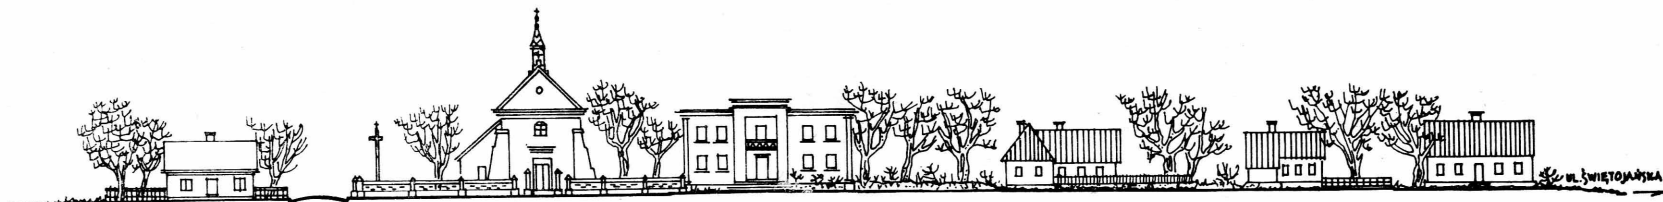
Ryc. 9. Widok północno-wschodniej pierzei rynku z kościołem poklasztornym. Stan w 1969 r. Skala 1 : 500. Oprac. A. Czapska 1969 r.

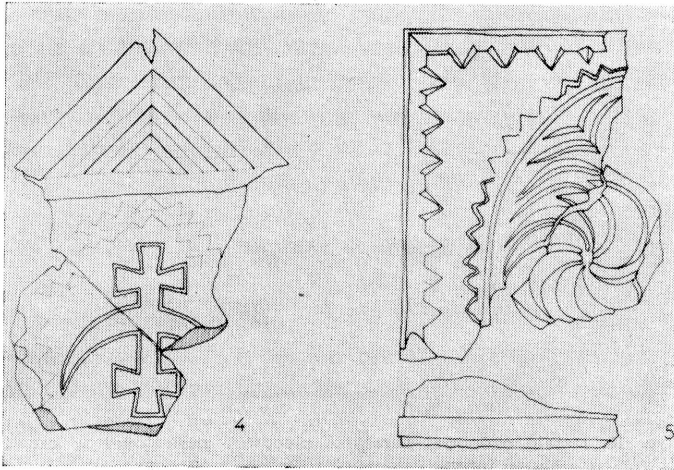
Ryc. 13. Fragmenty wykopanych ceramicznych kafli piecowych polewanych, z herbem „Trzaska”. Oprac. D. Służewska 1968 r.

1. Kafle prostokątne o wypukłym różnorodnym reliefie i kolorowej polewy (np. z herbem „Trzaska” na zielonym tle).

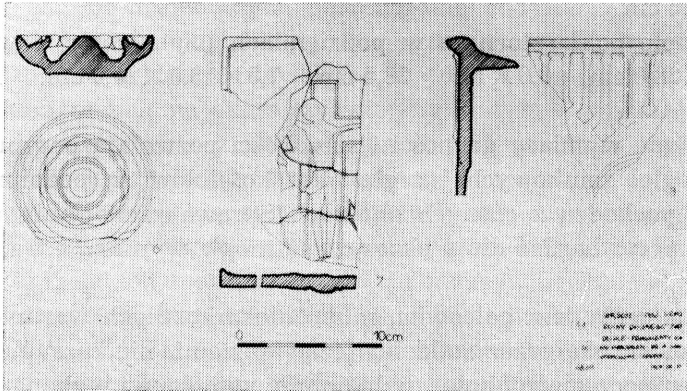
Ryc. 14. Resztki kolorowych kafli piecowych w skali 1 : 20. Oprac. A. Czapska 1969 r.

¹² Na rysunkach i fotografiach pokazano resztki ceramiki głównie z wykopu V, gdzie duże skupisko tego rodzaju odłamków wskazywałoby na istnienie w tym miejscu pieców z okładziną kolorowych ozdobnych polewanych kafli.

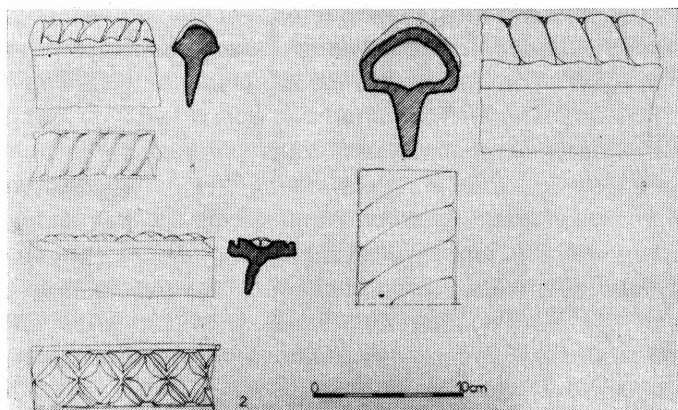
Ryc. 15. Detale ozdoby ceramiki piecowej znalezionej w czasie badań terenu (wykop. V). Oprac. A. Czapska

3. Gzymsy i obramienia piecowe (fryzy itp.) z zachowanymi resztkami kolorowej polewy zielonkawej. Mają one przeważnie motyw plecionki, warkocza, skręconego sznura, o różnym przekroju i różnej szerokości (od 3 cm do 5 cm, zob. rys. detali).
